横手駅東口第二地区  
第一種市街地再開発事業

B-1棟X6-Y4柱廻り是正工事

横手駅東口第二地区市街地再開発組合

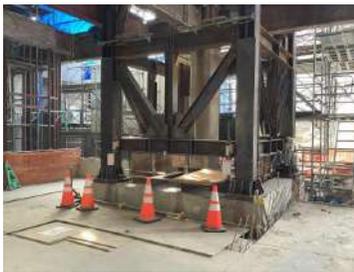
STEP0

ジャッキを受ける架台とジャッキを設置する。

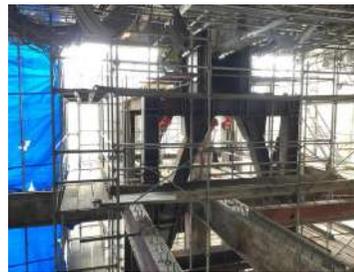
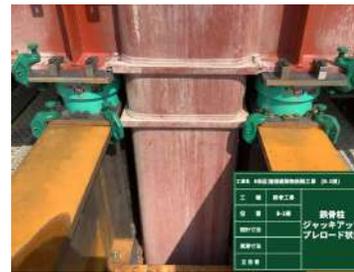
STEP1

ジャッキを試験的に加圧して、上階の建物の重さを受ける。

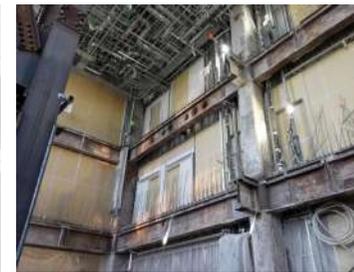
STEP4

是正柱に接続されている2、3階の梁を撤去し、柱を吊り下げる。

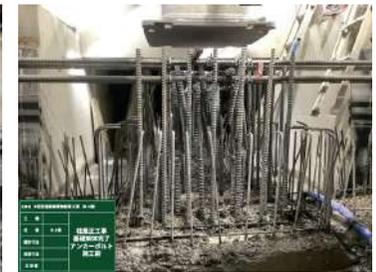
STEP5

是正柱の基礎部分のコンクリートを解体撤去する。

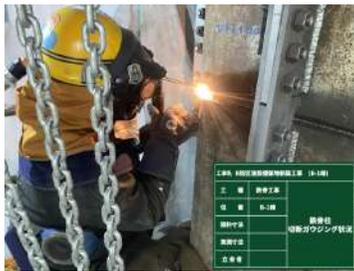
STEP6

是正柱と  
上階の柱との接合  
部分を切断する。

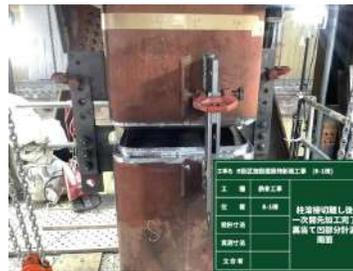
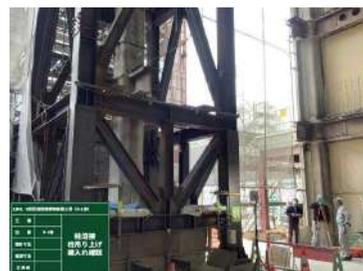
STEP8

是正柱を吊り下げて  
柱の柱脚の位置を  
鉛直となる位置に  
調整し、固定する。

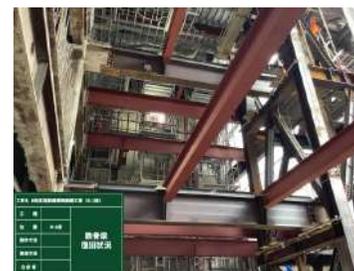
STEP9

新しく製作した梁を  
是正柱に取り付け、  
仮固定をする。

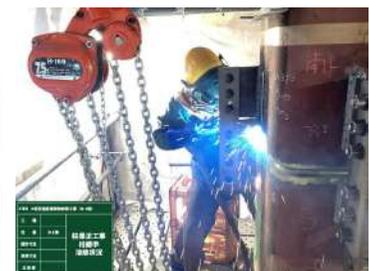
STEP10

是正柱と上階の柱を  
溶接で再度接合する。

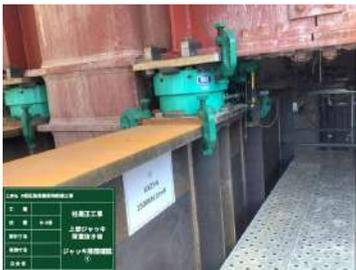
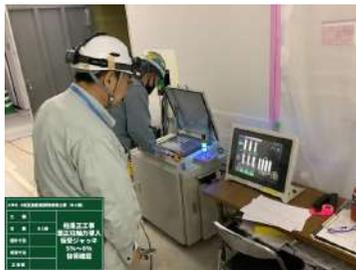
STEP14

上階の荷重を支えていたジャッキの油圧を開放し、  
是正柱で建物を支える状態に戻る。

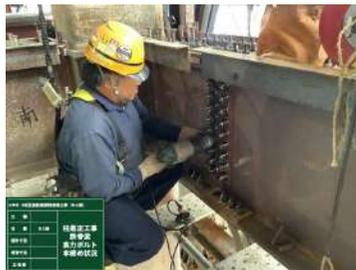
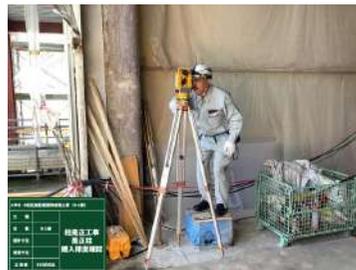
STEP15

仮に固定していた梁の本締めを行い、  
是正柱の鉛直精度を確認し、  
建物が設計図書通りとなった。
